4010 Untereggen, Gemeindeverwaltung, Zustandsbericht Mehrzweckgebäude

24. Juli 2023 | ergänzt 12.10.2023/nlu

Zustandsbericht

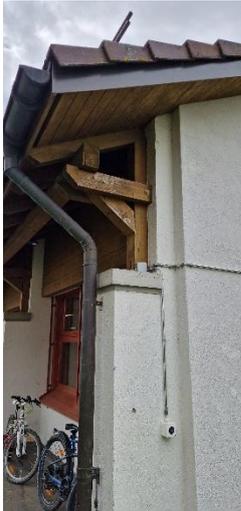
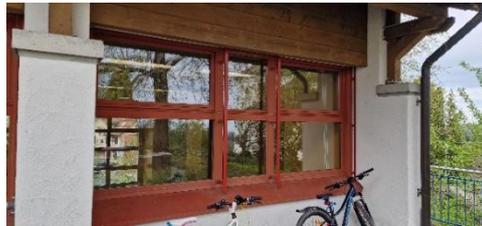
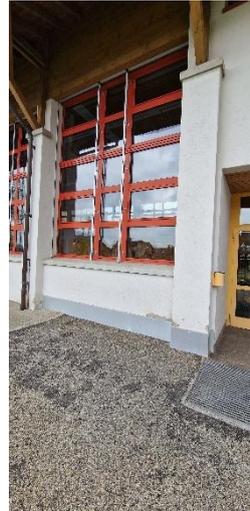
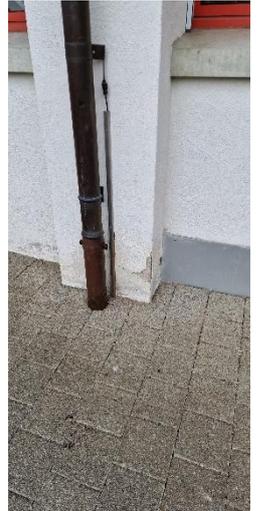
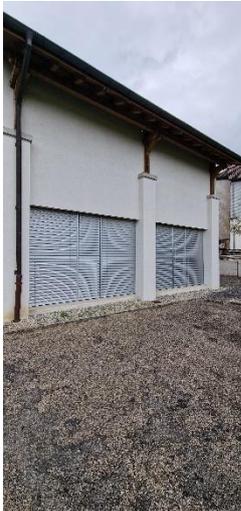
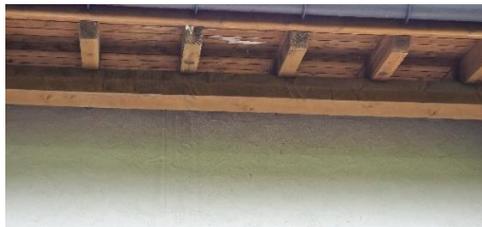
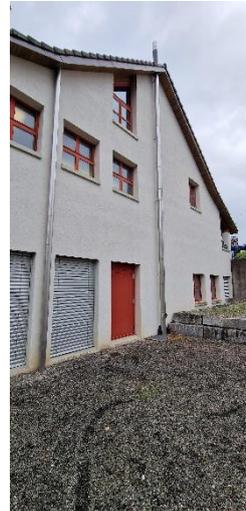
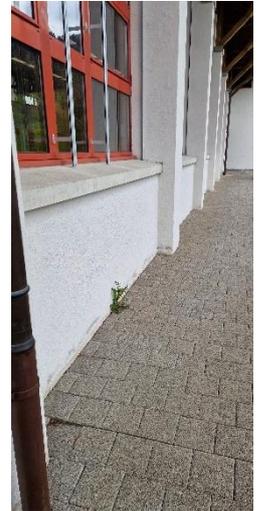
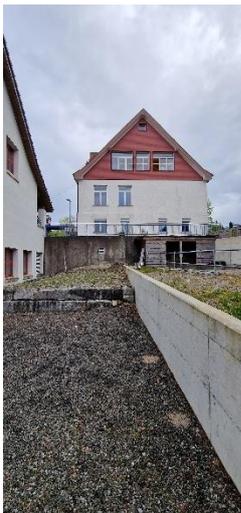
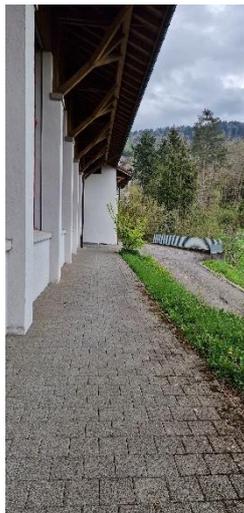
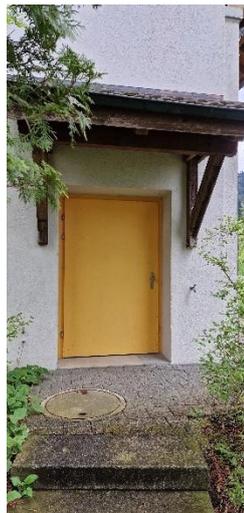
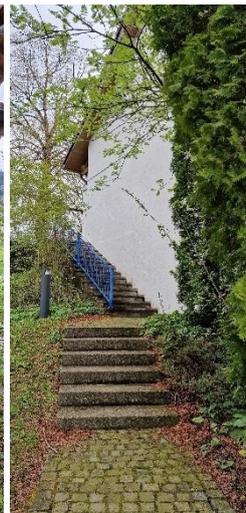
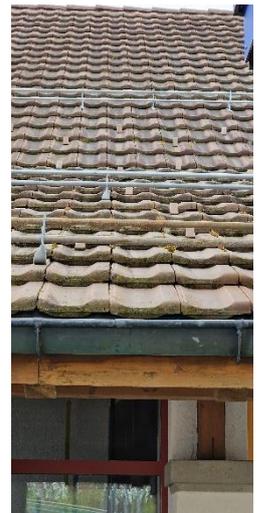
Aussenbereich Fassade / Dach

An den verputzten Oberflächen sind keine Risse sichtbar. Auf der Südseite des Eingangs weist der Sockelbereich einzelne Abplatzungen auf. Diese können auf den direkten Übergang vom Belag zum Verputz zurückgeführt werden.

Die Fenster stammen aus der Erbauungszeit des Gebäudes im Jahr 1984 und entsprechen nicht mehr den heutigen, energetischen Standards. Zudem sind einige von ihnen undicht, vornehmlich auf der Westseite. In den Schulzimmern sind die Fensterflügel zum Öffnen zu gross, sodass Kinder sie teilweise nicht öffnen können.

Das Dach wurde im Jahr 2011 saniert und entspricht energetisch soweit den aktuellen Standards. Jedoch sind an der Südseite, in der Nähe der Dorfstube, Wasserspuren an der Dachuntersicht sichtbar. Dies lässt auf eine Undichtigkeit des Daches schliessen. Auf der Nordseite des Daches ist ein Moosbewuchs auf den Dachziegeln zu beobachten. Der Schneefang wurde bereits korrigiert, um Schäden zu vermeiden. Einige Dachrinnen sind teilweise undicht und sollten repariert werden.

Das Dach ist generell in gutem Zustand, abgesehen von einigen spezifischen Problemen, wie dem Moosbewuchs auf der Nordseite und den teilweise undichten Dachrinnen.

Ersatz der bald 40-jährigen Fenster und Eingangstüren. Einerseits um die Dichtigkeit wieder herzustellen und andererseits als kostengünstige Möglichkeit, die Energieeffizienz und den Gesamtauftritt des Gebäudes zu verbessern.

Im Zuge des Fenster-Ersatzes sollten die restliche Rafflamellenstoren ebenfalls ersetzt werden.

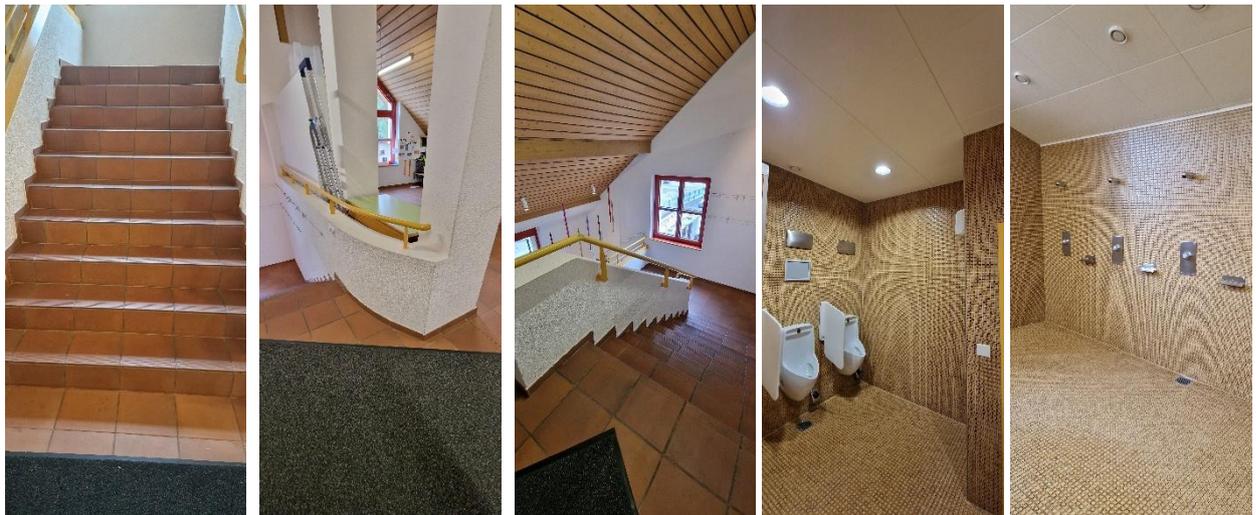
Innenbereich Treppen / Nasszellen

Das Geländer wurde gemäss den neuen Vorschriften angepasst. Im Foyer des Dachgeschosses muss die Absturzsicherung überprüft werden. Der Tonplatten Belag ist in die Jahre gekommen und weist stellenweise Holstellen auf. Allfällige Ersatzplatten sind nicht mehr erhältlich. An den Wänden und Decken sind die üblichen altersbedingten Abnutzungen sichtbar.

Den Garderoben und Duschanlagen sieht man das Alter an. Grosse Abnutzungserscheinungen und nicht mehr Zeitgemässe Technik. Obwohl funktionsfähig sind, entsprechen sie in Bezug auf Hygiene (z.B. Mosaikplättli mit hohem Fuganteil) nicht mehr dem heutigen Standard.

Ersatz des Tonplattenbelags im Treppenhaus und Foyer aus Mangel an Ersatzplatten. Dies bietet auch die Gelegenheit die Funktionalität und Sicherheit zu verbessern. Gleichzeitig sollte das Treppenhausgeländer einheitlich auf die neuen Normen angepasst werden, um ein einheitliches Erscheinungsbild zu schaffen und den aktuellen Sicherheitsstandards gerecht zu werden.

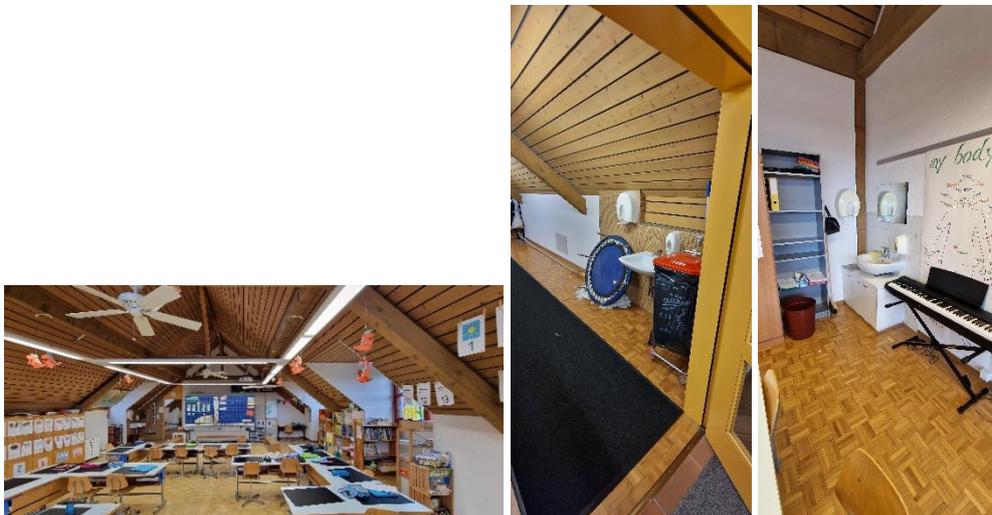
In Jahr 2000 hat eine Umgestaltung mit dem Einbau zweier Schulzimmer mit Gruppenraum stattgefunden. Die Räume sind in gutem Zustand. Im Sommer neigt das Dachgeschoss klimatisch dazu, zu warm zu werden. Eine natürliche Beleuchtung über die Fenster ist nur begrenzt möglich.

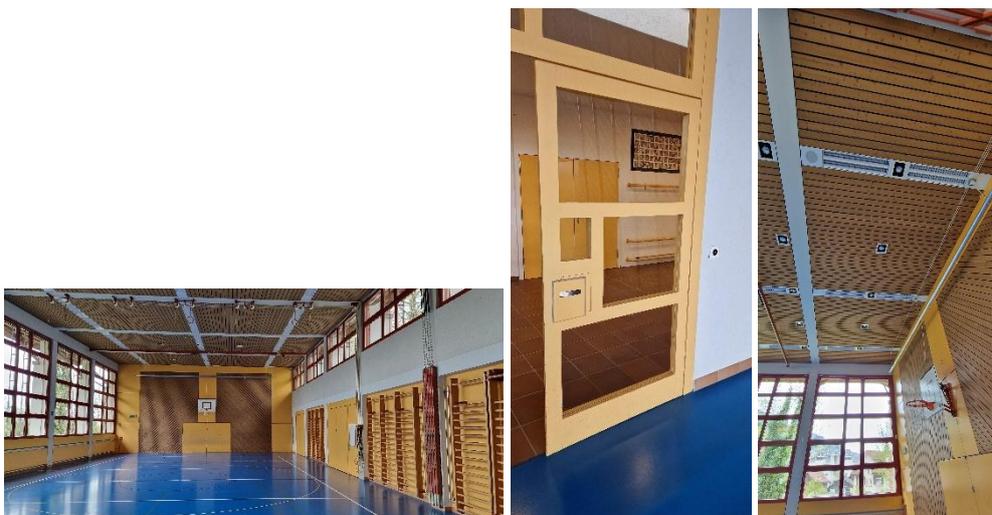
Die Turnhalle ist funktionsfähig, entspricht jedoch nicht mehr den aktuellen Vorschriften der BFU in Bezug auf wandbündige Geräte. Zudem sind die Holzverkleidungen nicht mehr für Ballspiele geeignet, weshalb eine regelmässige Nachnagelung der Täferbrättli erforderlich ist. Im Jahr 2017 wurde die Beleuchtung der Halle durch konventionelle Fluoreszenzröhren ersetzt, heutzutage wären LED-Leuchten üblich. Die Scheinwerferanlage wurde auf LED-Technologie umgerüstet. Die Steuerung dieser Anlage ist laut Herrn Erni relativ aufwendig und nicht besonders benutzerfreundlich.

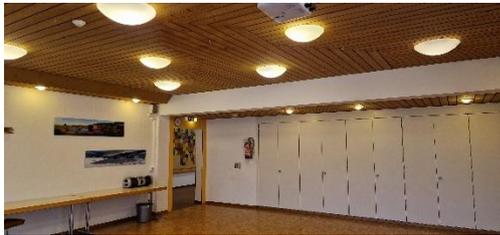
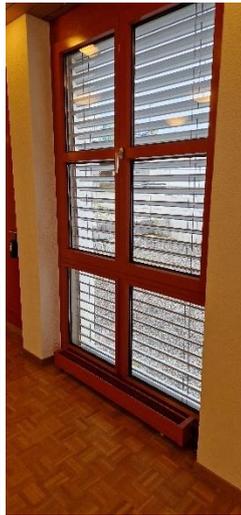
Dorfstube

Die Dorfstube, die sich neben dem Foyer befindet, präsentiert sich ansprechend und ist grösstenteils in gutem Zustand. Im Jahr 2015 wurden die Jalousien zusammen mit denen der Turnhalle ausgetauscht. Beim Klötzli-Parkett lösen sich jedoch in regelmässigen Abständen einzelne Klötzli ab.

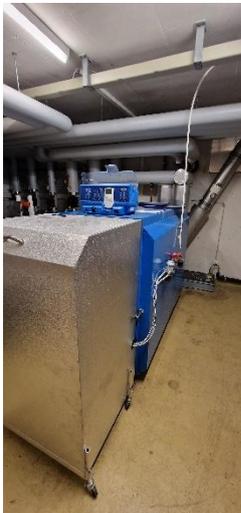
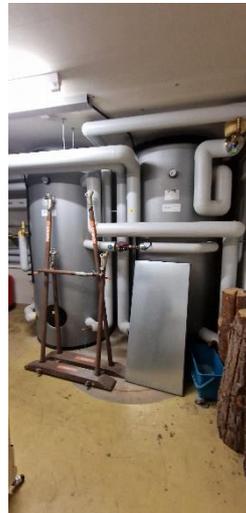
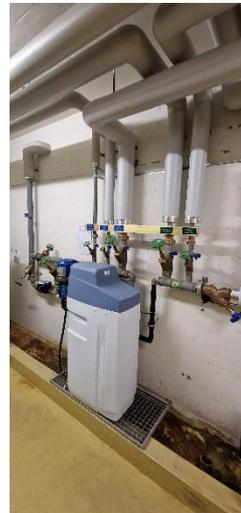
Heizung

Im Jahr 2011 wurde die Heizungsanlage erneuert und zugleich wurden die anderen Gebäude mittels Fernwärmeleitungen angeschlossen. Gleichzeitig wurde eine Solaranlage zur Warmwasseraufbereitung installiert. Diese Anlage entspricht vor allem betreffend Legionellen-Sicherheit nicht mehr dem aktuellen Stand der Technik. Zudem konnte in den letzten Jahren festgestellt werden, dass die Solaranlage nicht einwandfrei funktioniert. Nach zahlreichen Korrekturen und einem Wechsel des Unternehmens läuft sie seit letztem Jahr weitgehend stabil. Es wird empfohlen, die Solaranlage in diesem Jahr weiterhin zu beobachten und bei Bedarf Sofortmassnahmen zu ergreifen. Die Leitungen der Bodenheizung wurden kürzlich gespült.

Die Heizanlage verbraucht im Durchschnitt (2012-2017) für alle angeschlossenen Gebäude zusammen rund 17.400 Liter pro Jahr und erzeugt dabei eine jährliche CO₂-Emission von etwa 46 Tonnen.

Wie im Bericht von RLC Architekten AG erwähnt, würde sich bei dieser Heizzentrale eine energetische Optimierung lohnen. Dies müsste mit einer Heizenergie-Studie überprüft werden.
