2631 Untereggen, Sanierung Schulhaus

04. Januar 2023 hai

Zustandsbericht

Architekt RLC Architekten AG
Thalerstrasse 10
9424 Rheineck

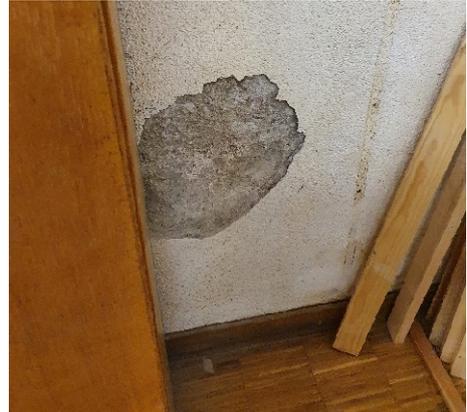
Das Erdgeschoss weist Feuchteschäden auf, typisch für ein Haus aus dieser Zeit. Die erdberührten Wände und auch die Bodenplatte wurde nicht wasserdicht ausgebildet. In den meisten Gebäuden wurde das erdberührte Geschoss nicht für den dauerhaften Gebrauch gebaut. Das Geschoss im Erdreich beinhaltet ursprünglich Neben- und Abstellräume sowie Keller. Solange kein sensibles Material gelagert wird, ist Feuchtigkeit kein Problem, das Mauerwerk nimmt keinen Schaden, nur die innere Oberflächenbehandlung.

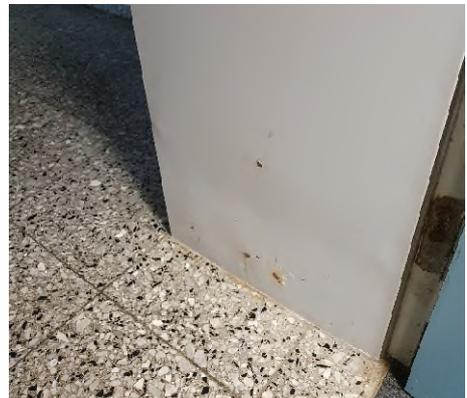
Aktuell sind die Zimmer im Erdgeschoss neben den Technikräumen auch als Werkraum sowie Lehrerzimmer genutzt. Bei der Türzarge ins Lehrerzimmer zeigen sich Rostschäden, was auf aufsteigende Feuchtigkeit schliesst. Im Werkraum und dem angrenzenden Lager ist der Geruch von Schimmel zu bemerken, obwohl die eine Aussenwand in den letzten Jahren bereits saniert wurde.

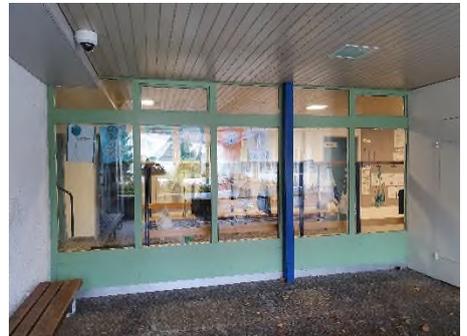
Die Verglasung vom Eingangsbereich ist noch aus der Zeit als der Eingang vom 1. Obergeschoss ins Erdgeschoss verlegt wurde. Hier geht sehr viel Energie verloren da der Heizkörper direkt vor dem Glas platziert ist. Diese Verglasung müsste bei der nächsten Sanierung ersetzt werden. Die restlichen Fenster sind mit Jahrgang '88 datiert. Das heisst, auch wenn bereits eine Isolierverglasung eingebaut wurde, entspricht das Glas nicht dem heutigen Stand, auch hier könnte ein Wärmeverlust vermieden werden

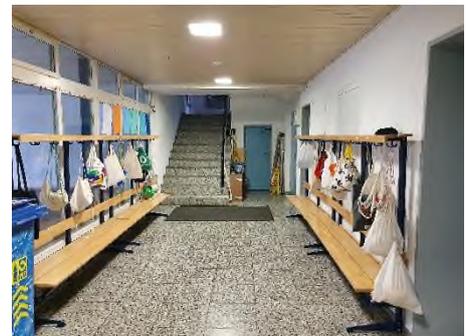
Die nicht erfüllten brandschutztechnischen Anforderungen an den Fluchtweg sind in diesem Geschoss besonders auffallend. Die technischen Installationen und Räume sind ohne Brandabschnitte zu dem Hauptausgang ausgebildet, zudem wird der Gang als Garderobe genutzt.

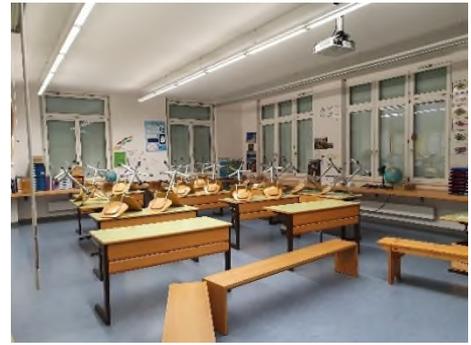
Die Schulzimmer in diesem Geschoss stammen aus verschiedenen Umbauebenen. Zwei Schulzimmer scheinen neu saniert, eines der Schulzimmer veraltet.

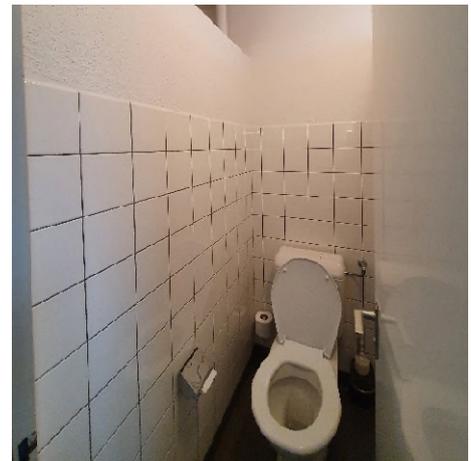
Die Nasszellen sind veraltet. Sie funktionieren noch, aber auf langfristige Sicht müssten die WC's saniert und auch ein Behinderten WC eingebaut werden.

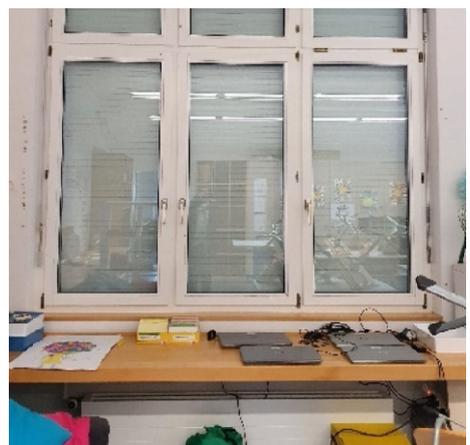
Auffallend ist die fehlende Absturzsicherung in den Klassenzimmern. Die Fenster sind ohne Schlüssel zu öffnen und die Brüstungen zu tief und leicht zu besteigen.

Auch bei den Fenstern ist die erforderliche Brüstungshöhe nicht eingehalten. Das heisst bei einem Umbau müssten die bei allen Brüstungen unter 1.00 m ESG Gläser (Einscheibensicherheitsglas) eingebaut werden, zudem braucht es vor allen Fenstern ein entsprechendes Schutzelement, heisst eine einfache horizontale Stange. Bei der Bestandesaufnahme der Fenstersituation wurde auch die Absturzgefahr ersichtlich. Viele Fenster sind ohne Schlüssel zu öffnen und die Brüstungen sind einfach zu besteigen, auch für Kinder.

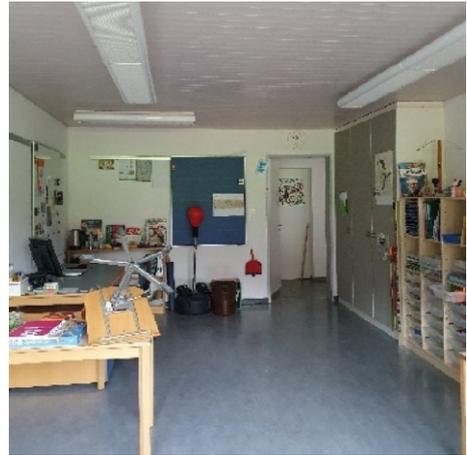
Beim Raum für die Logopädie ist die Sanierung schon länger her.

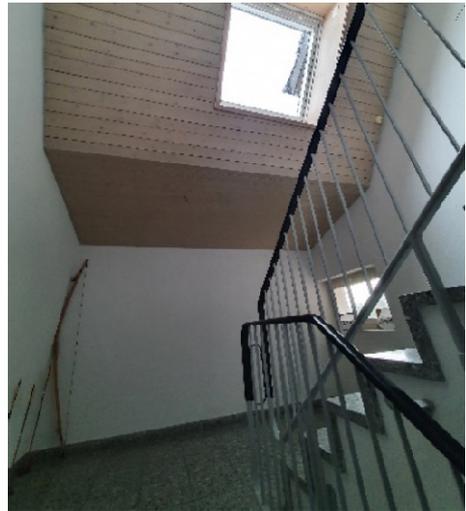
Das Dachgeschoss ist als Wohnung ausgebaut. Der Zugang findet über das Treppenhaus vom Schulhaus statt. Die Räume sind sehr verwinkelt und in die Jahre gekommen.

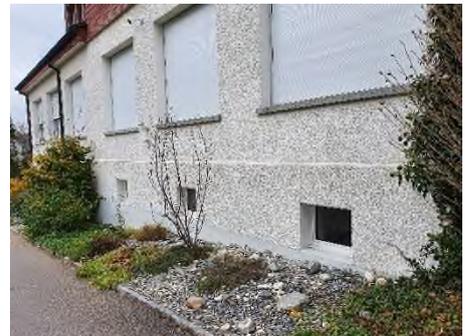
Der Verputz und Anstrich weisen naturgemäss durch seine grobe Struktur starke Verschmutzungen auf. Neben der Verschmutzung weist der Putz die üblichen Risse auf, die statisch bedingt sind. Feuchteprobleme im Sockelbereiche sind keine ersichtlich.

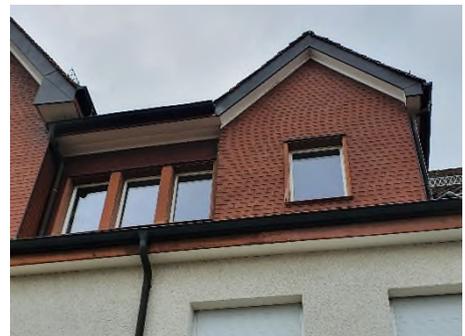
Der Schindelschirm muss ersetzt werden, wenn das Gebäude energetisch auf den heutigen Stand gebracht werden soll. Die Fenstereinfassungen sind stark verwittert.

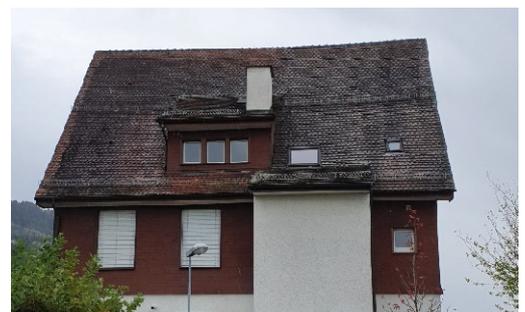
Ohne Zugang zum Dach kann keine Aussage über den Zustand der Spenglerbleche, wie Dachrinnen, Ablaufrohre oder An- und Abschlüsse gemacht werden. Vom Boden aus gesehen scheinen sie in gutem Zustand.

Der Blitzschutz entspricht höchst wahrscheinlich nicht mehr den heutigen Vorschriften. Was eigentlich kein Problem ist solange am Dach keine grösseren Arbeiten ausgeführt werden.
